DAYCO AFTERMARKET INFORMACIONES TÉCNICAS

N° : TI0014E

Mando distribución motores VAG 1.9 SDI/TD/TDI
Motores AHF, ALH, ASV, ASY, AGR, AQM, AGP, AYQ
Correa 94942 – Kit KTB360

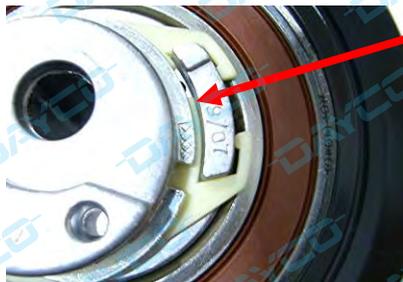
Fig. 1

La nueva versión presenta un indicador de desgaste de la correa (zona marcada con líneas cruzadas - Fig. 1).

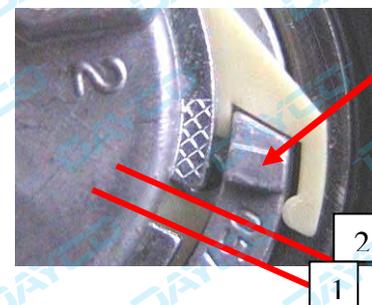
Fig. 6

- El cursor está posicionado correctamente, pero la pestaña no empuja contra el lado derecho de la ranura (Fig. 6). Eso se debe al hecho de haber girado el tensor en sentido antihorario.

Es fundamental que durante la fase de fijación de la tensión nunca se gire el tensor en sentido antihorario.

Recomendamos presten especial atención a todas las fases del procedimiento de instalación de este tensor, debido a que los consiguientes daños a la distribución podrían resultar importantes.
