DAYCO AFTERMARKET INFORMACIONES TÉCNICAS

N° : TI0014E

Mando distribución motores VAG 1.9 SDI/TD/TDI
Motores AHF, ALH, ASV, ASY, AGR, AQM, AGP, AYQ
Correa 94942 – Kit KTB360

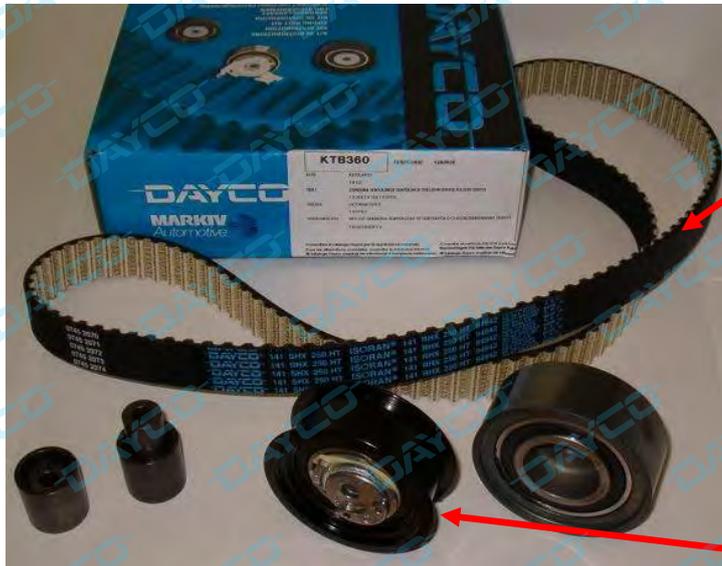
**Correa distribución
94942**

En las aplicaciones de mayor prestación el constructor prevé el uso de una correa de distribución de última generación y de un tensor automático con la polea metálica.
Para las otras aplicaciones el constructor había previsto un tensor de plástico.
Dayco provee para todas las aplicaciones el Kit **KTB 360**, con la **correa de distribución 94942** y el **tensor automático de metal**.

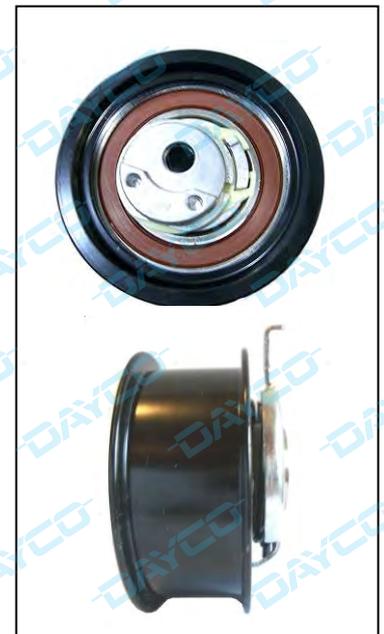
**TENSOR AUTOMÁTICO
OES 038109243 N**

El tensor automático fue mejorado en el año 2004.

De hecho, los antiguos tensores Ref. OES 038109243 y Ref. OES 038109243G, fueron sustituidos por el **nuevo tensor Ref. OES 038109243N**.

La nueva versión presenta un indicador de desgaste de la correa (zona marcada con líneas cruzadas - Fig. 1).

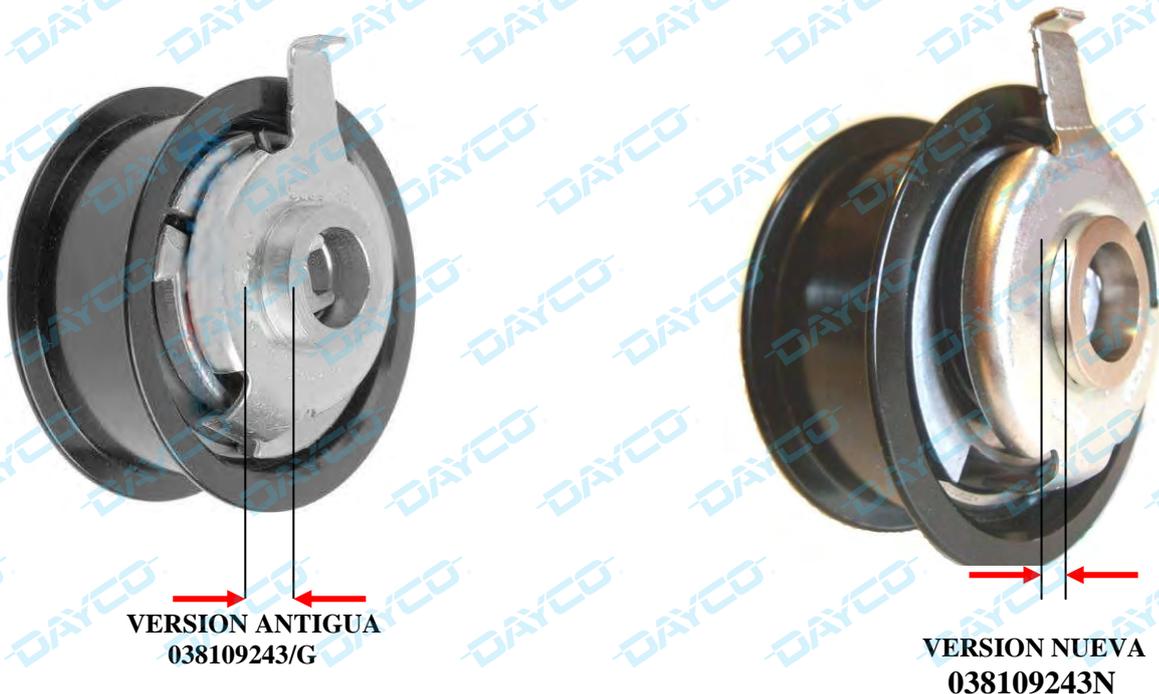
El nuevo tensor también dispone de un distanciador menos saliente, a pesar de ello la distancia entre el bloque motor y la polea sigue siendo la misma.

Para la instalación del nuevo tensor es necesario que:

- el motor se encuentre a temperatura ambiente
- el motor se encuentre al PMS
- se gire el motor siempre en sentido horario.
